# Processos provocou rachadura em fórum

Papel empilhado – pelo menos 100 toneladas – fez laje de prédio ceder

## Estrutura abalada

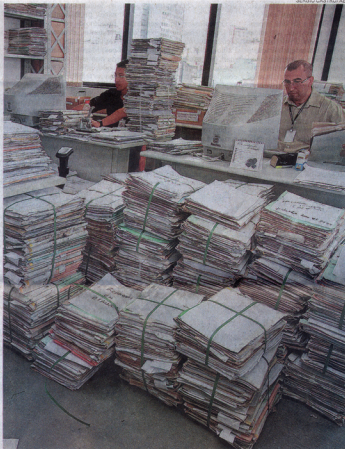
CARGA - Número de processos é superior a 2 milhões; fissura aumenta cerca de 1 milímetro por dia

3 Segundo laudo pericial, o empilhamento excessivo dos processos causou um sobresselo nas lajes desses andares causando uma fissura na estrutura do prédio

4 A fissura se estende verticalmente desde o 11º andar, onde é mais evidente, até o 2º, onde gradativamente desaparece

O que está sendo feito  
Para cumprir as exigências apontadas pelo laudo, os processos excedentes estão sendo acomodados no 1º e no 2º subsolos, no espaço onde antes era a garagem
